## 예비교사를 위한 도시 지형답사 프로그램 개발\*

### Development of the Geomorphological Fieldwork Course in an Urban Area for Pre-service Teachers\*

Jongmin Byun\*\*

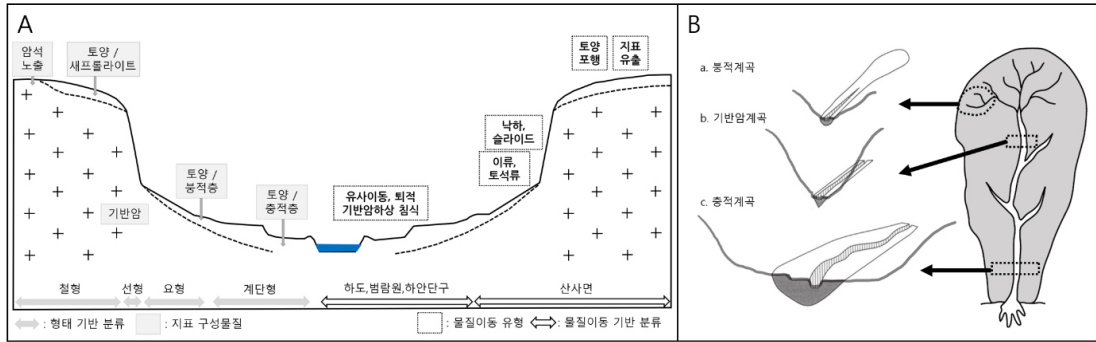
그림 1. 계곡 횡단면의 지형학적 특성과 유역 내 위치에 따른 계곡 유형

• 계곡을 횡단면에서 보면 하간지에서 곡저로 가면서 지형의 형태와 구성물질, 물질이동은 구분되는 경향이 있다(A). 그리고 이러한 계곡의 형태는 유역 내 위치에 따라서도 구분된다(B). B는 Montgomery(1999)의 그림 8과 Brierley and Fryirs(2005)의 그림 2.1을 활용하여 제작하였다.

하천이 흐르는 계곡은 가장 낮은 하도를 중심으로 횡단 상으로 하도 양안의 범람원과 하안단구 그리고 곡벽에 해당하는 배후의 산사면으로 구성된다(그림 1(A)). 산사면은 하간지(河間地, interfluvium)에서 곡저로 가며 형태적으로 서로 다른 사면 단위가 순차적으로 나타나는데(철형-선형-요형), 사면의 형태는 물질 이동 방향과 속도에 영향을 주기 때문에 형태적으로 구분된 각 사면 단위마다 구성 물질과 물질 이동 특성 또한 유사하다(Conacher and Dalrymple, 1977; 박수진, 2004).

한편 계곡도 유역 내 위치(예, 유역면적, 고도 등)에 따라 형태와 지배적인 물질 이동과정이 규칙적으로 변화하는 패턴을 보인다(Montgomery, 1999; Fryirs and Brierley, 2012; 그림 1(B)). 유역 최상류에는 토석류와 같은 매스무브먼트가 주도적인 붕적(崩積, colluvial) 하도가 나타나는 붕적 계곡이 나타난다. 하류로 가면서 계곡은 보다 깊어지고 가팔라지면서 하도에는 기반암이 노출된 기반암 하상 하천이 출현하는 기반암 계곡이 나타난다. 기반암 계곡에서는 계곡 폭이 좁기 때문에 하도 양안의 범람원 또한 규모가 작고 불연속적으로 나타나며, 하도는 배후 산사면에 의해 제한되어 하폭 또한 좁기 때문에 단위 하폭당 우수력(unit stream power)이 커서 침식이 활발한 것이 특징이다. 하류로 더 내려가면 계곡 폭이 증가하면서 하도 양안 범람원의 규모가 증가하고

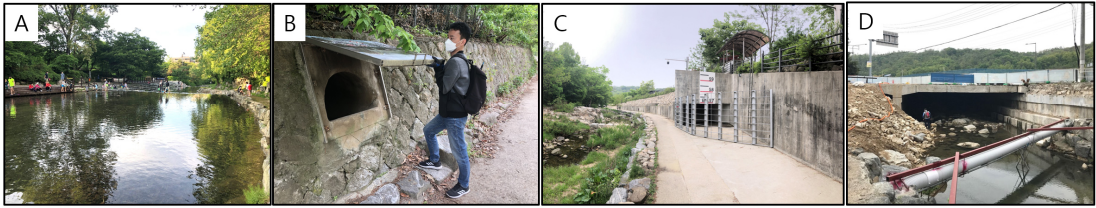
그림 7. 도림천 상류 인위적 지형경관

\* A는 하도에 보를 설치하여 친수공간을 조성한 층적 계곡 구간이고, B는 도림천에 유입하는 우수관거로 평상시에는 덮개로 가려져 있다. C는 도림천 하류의 홍수피해를 대비하기 조성된 저류지의 유입구이고, D는 도림천 복개 구간이 시작되는 입구를 보여준다. 사진은 모두 직접 촬영하였으며, A는 2021년 5월 19일, B와 C 그리고 D는 2021년 4월 28일에 촬영되었다.

그림 5의 8번 지점에는 상대적으로 넓어진 하도에 보가 설치되어 시민들의 레저를 위한 친수공간이 조성되어 있다(그림 7(A)). 친수 공간 조성을 위해 하도가 변형되어 하천의 수리기하를 조사하지 않았지만, 참가 학생에게 하천을 관찰하고 하천 생태계 피라미드를 작성하는 활동을 하였다. 그리고 9번 지점에서는 하도를 따라 우안에 우수관거가 관찰되는데(그림 7(B)), 이는 서울대학교 교정을 지나는 소하천이 지표 아래로 암거화되어 도림천에 유입되는 지점이다. 참가 학생은 우수관거의 출구를 막고 있는 덮개를 열어보면서 실개울과 소하천이 인간에 의해 이와 같은 관거로 대체된다는 사실을 알고는 깜짝 놀라며 당황하는 모습을 보였다.

10번 지점은 도림천 하류의 잦은 범람을 막기 위해 서울시와 관악구가 설치한 저류지 입구로(그림 7(C)), 집중호우시 빠르게 증가하는 유수를 유입시켜 침두유량을

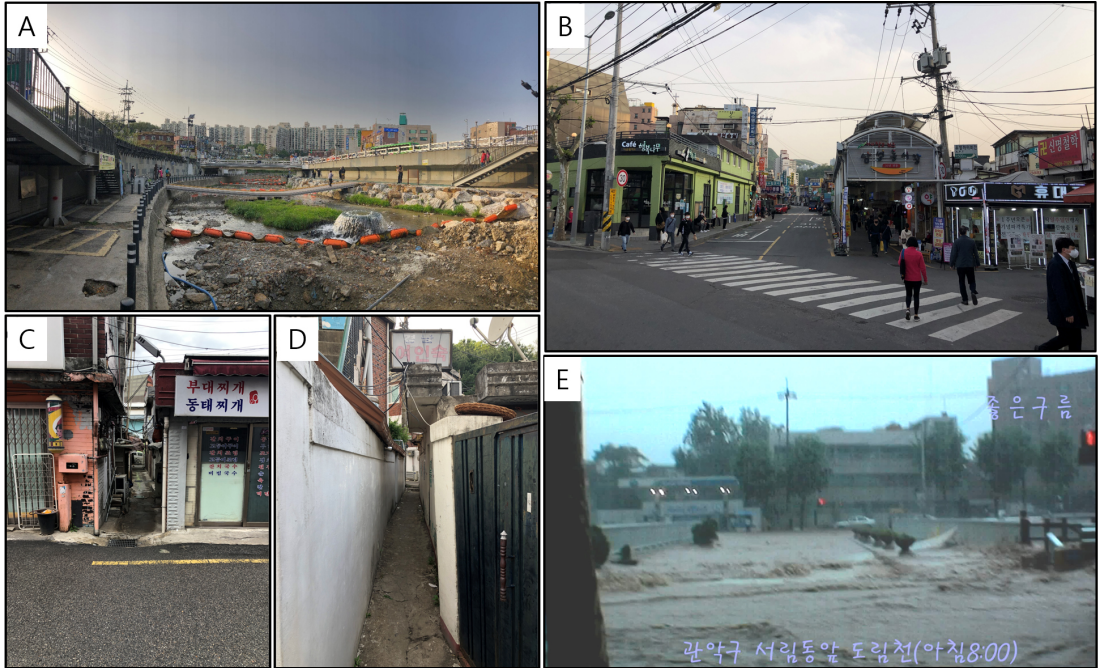
그림 8. 도림천과 삼성천과의 합류부 지형경관

\* A는 인공제방으로 둘러싸인 도림천으로, 하도 가운데는 한강수를 끌어와 도림천 하류로 방류하는 관거가 있다. B는 삼성동 시장을 따라 나 있는 도로로 삼성천을 복개하여 만든 것인데, 2011년 홍수 당시 침수 피해가 가장 심했던 곳이다. C와 D는 삼성동 시장 인근의 쪽방촌 가옥과 골목을 담은 사진이다. 사진은 모두 직접 촬영하였으며, A는 2021년 4월 28일, B와 C 그리고 D는 2021년 4월 28일에 촬영되었다. E는 2011년 홍수 당시 도림천 양산교를 훌쩍 넘는 홍수위를 기록한 동영상이다(출처 : <https://www.youtube.com/watch?v=IfNGo5y9Yxg&t=230s>).

그림 5의 12번 지점은 도림천 복개 해제구간이 시작되는 광동교 인근이고, 13번 지점은 삼성천이 도림천에 합류하는 삼성동 시장 인근 지점이다. 이곳은 도림천 최상류와 달리 하도 양안이 폭이 제한된 인공제방으로 되어 있으며 하도 한 가운데는 건천화 문제를 해결하기 위해 한강수를 방류하는 관거가 설치되어 있다(그림 8(A)). 하도 한 가운데 우물처럼 생긴 관에서 물이 뿜어져 나오는 모습을 본 참가 학생은 한결같이 기괴함과 호기심을 느꼈고, 이것이 건천화를 막기 위한 불가피한 대처방안임을 알고는 인간이 초래한 문제를 인위적인 배수 체계로 해결할 수밖에 없는 현실에 또 한 번 당혹감을 느꼈다.

으나, 현재는 주택과, 빌라 그리고 아파트 등의 주거지로 빼곡히 채워져 있다. 이곳은 저지대에 해당하면서 동시에 지류와의 합류 지점이어서 홍수시 범람과 침수에 취약하다. 특히 13번 지점은 2011년 집중호우 당시 도림천 수위가 높아지면서 합류하는 삼성천의 수위도 높아져 삼성동 시장 인근 복개도로를 따라 맨홀 등으로 물이 역류하여 광범위한 침수 피해가 발생했던 곳이다(그림 8(B)). 침수 피해가 잦은 이곳은 서울시의 대표적인 빈민층 주거지역으로, 기초생활 수급자 570여 명을 포함해 독거노인 수백 명이 거주하는 쪽방촌이 지금도 남아있다(한국일보, 2015년 2월 2일자; 그림 8(C), 그림 8(D)). 참가 학생에게는 2011년 홍수 당시 이 지점에서 도림천이 범람하는 것을 기록한 동영상을 카카오톡 메시지로 공유하여 유량의 경년 변화가 일상적임을 느끼도록 하였다(그림 8(E)). 특히 이런 홍수를 가져온 극한 기후현상이 더욱 빈번하게 극심한 형태로 나타나는 경향이 우리나라에도 사실임(김진욱 등, 2018)을 함께 설명하였다.

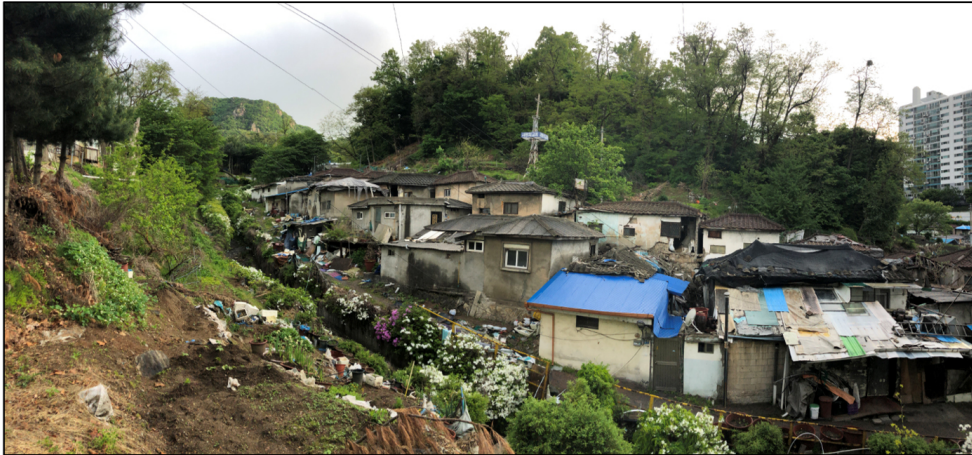
**그림 9.** 삼성천 상류 인위적 지형경관 모습

\* 삼성천의 인공제방 양안으로 밀집한 가옥과 밭농사 지역이 관찰된다. 사진은 직접 촬영하였으며, 2021년 5월 1일에 촬영되었다.

그림 5의 14, 15, 16번 지점은 삼성천의 상류부로, 삼성천 복개 구간의 직상류에 해당한다. 이곳의 지형경관은 도림천의 최상류 기반암 계곡과 상당히 유사하지만, 인간에 의해 변형되어 명확한 대조를 보였다. 특히 14와 15번 지점은 고도가 90~110m로 도림천 최상류 6번 지점과 고도상으로 유사한데, 계곡 폭이 좁아 범람원과 하안단구가 제한적으로 나타나며 하도에는 기반암 하상 하천이 나타나 기반암 계곡에 해당한다(그림 9). 하지만 상대적으로 완만한 산사면은 밭으로 이용되고 있으며 좁은 하안단구에는 빌라가 들어서 있고 이보다 낮은 범람원에도 하도를 따라 취락이 형성되어 있었다. 이 구간에는 생활하수가 별도로 차집되지 않고 그대로 하도에 유입되고 있었으며 하상은 빠른 배수를 위해 양안 제방 이외에도 하상까지 콘크리트를 타설해놓아 도림천 상류 6번 지점의 하도와 명확한 대조가 되었다.

11명의 사망자가 발생하는 수해가 있었던 지역이다. 당시 수해는 상류 유역의 고지대에 아파트 단지가 들어서면서 임야가 줄어들고 토사유출 면적이 증가하였는데, 집중호우 당시 이들 지역에 토사의 대규모 유출이 발생하고 이것이 복개 하천으로 유입하면서 복개 구간의 입구를 막았고 이에 따라 물이 역류하면서 하천변 취락민들의 피해가 컸었다(동아일보, 2001년 7월 23일자). 이후에도 복개 하천으로 유입하는 하수관거를 확충하는 시도가 있었지만, 안전성에는 여전히 의문이 남는 곳이다(MBC 뉴스, 2002년 7월 4일자). 2011년 집중호우 당시에도 마을 상류의 붕괴 계곡에서는 산사태가 발생하였으며 복구공사를 하면서 사방댐을 설치하기도 했다(16번 지점). 참가 학생은 계곡 횡단면도를 작성한 다음 이를 6번 지점에서 작성한 것과 비교·대조하면서 극명한 지형경관의 차이를 느꼈다. 또한 참가 학생에게 공통으로 내주었던 사전 조사 주제, ‘만약 관악구청장이라면 지속가능하고 환경친화적인 관악구로 만들기 위해 어떤 정책을 펼 것인가?’에 대한 의견을 발표하도록 하였고 이를 끝으로 답사를 마무리하였다.
