조선시대 수리시설에서 ‘설보(雪洑)’의 지리적 의미*

Geographical Meaning of ‘Seolbo (Snow Reservoir)’ in Irrigation Facility on Joseon Dynasty Period*

요약 : 본 연구에서는 조선시대 수리시설 축조 과정에서 나타나는 ‘설보(雪洑)’ 전설의 지리적 의미를 살펴보았다. 본 연구에서 밝혀진 내용을 정리하면 다음과 같다. 첫째, 전설에서 눈과 서리가 등장하게 된 원인은 보(洑) 보다는 수로 문제에 관련이 깊다. 둘째, 보와 수로는 보에서 관개지까지 자연유하가 가능한 경사, 평탄한 관개지의 존재, 관개지 내에서의 경사 등 지형 문제와 관련이 있다. 셋째, 수로 축조에서 가장 어려웠던 점은 누수문제였다. 관개지는 과거 하천이었던 하안단구 또는 하천의 일부이었기 때문에 물 빠짐이 좋아서 수로를 축조해도 누수가 발생하였다. 전설에서 나타나는 눈이나 서리가 녹지 않은 부분은 산지 쇄설물이 덮여 물 빠짐이 적은 점토질의 토양으로 추정된다. 결국 ‘설보’ 전설은 17세기부터 18세기에 이루어진 이양법의 확대에 따라, 농업용수 확보를 위한 수로 축조 과정에서 나타난 누수 문제를 해결하는 과정에서 등장한 전설로 보인다.

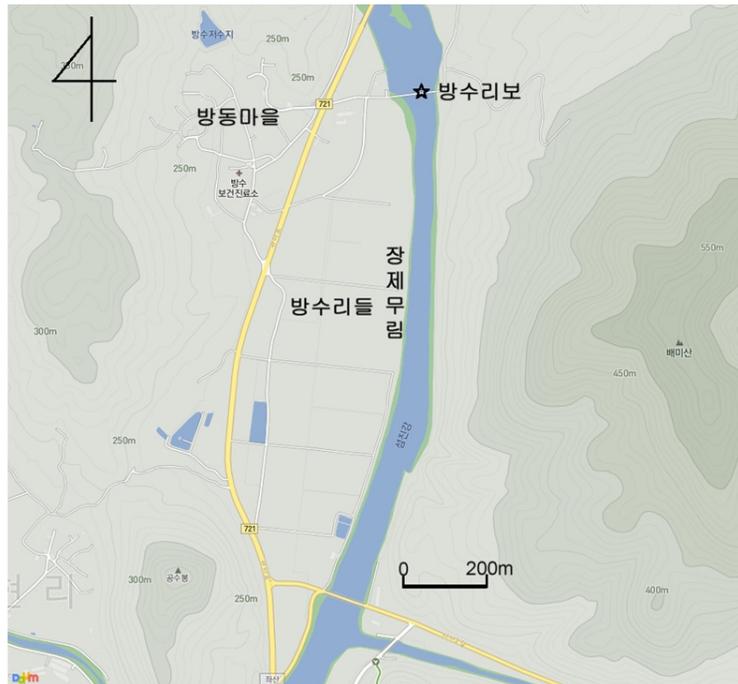
그림 2 방수리보와 장제무림(전북 임실군 관촌면)

방수리의 관개지역은 동서 약 350m, 남북 약 1.3km 범위의 지역이며, 면적은 약 375,000m²이다. 진안군 백

운면 신암리에서 시작되는 섬진강의 상류 부분 본류에 해당하는 오원천은 관개지의 동쪽에서 남북으로 흐르며, 관개지는 오원천의 서쪽에 위치한다. 오원천변에는 장제무림이라 불리는 방수림이 약 1.6km가 조성되어 있으며, 현재는 숲의 서쪽 관개지 쪽으로 인공제방이 추가로 축조되어 있다. 서쪽 구릉지 쪽으로는 임실군 관촌면과 진안군 성수면을 연결하는 721번 지방도가 남북으로 연결되어 임실군 관촌면과 진안군 성수면을 연결하고 있다. 관개지의 상류부인 북쪽은 해발고도가 230m, 남쪽의 하류부는 해발고도 220m로 관개지 내에서 약 10m 정도의 해발고도 차이가 있다. 동서로는 동쪽이 오원천변으로 하천과의 해발고도 차이는 약 5m 이내이고(현재는 인공제방이 있음), 서쪽은 평탄한 관개지를 지나 구릉성 산지와 연결되어 있다.

임실군 관촌면 방수리의 방동마을과 막동마을 사이에는 오원천(섬진강 상류, 본류에 해당)이 남북으로 흐르고, 하천의 서쪽에 위치하는 방동마을은 구릉지(240m) 상에 위치하며, 농경지는 방동마을의 남쪽에 위치한다(남북 약 1.3km, 동서 약 350m의 범위). 오원천에는 약 150m 폭의 방수리보(해발고도 230m)가 있으며, 여기에서 집수한 물은 이 지역의 관개와 함께 2013년까지는 인근 전주시에 상수도로도 활용되었다(그림 2).

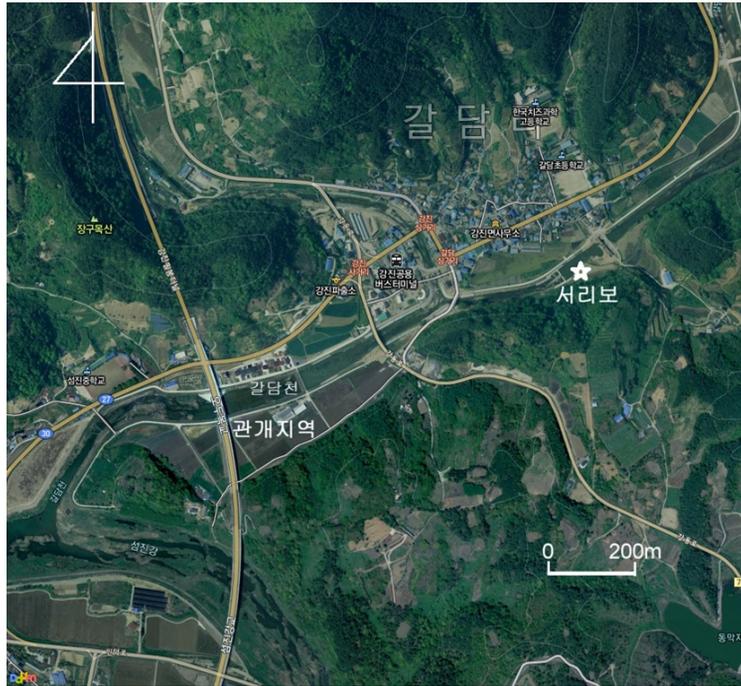
그림 3. 갈담리 서리보와 관개지역(전북 임실군 강진면)

보의 하류로 직선거리 약 500m 지점에 위치하는 갈담천 남쪽 들로 추정된다. 이 들은 동서 약 600m, 남북 약 120m 정도로 면적은 약 83,000㎡이다. 수로는 서리보에서 관개지까지 약 1km 정도이다. 서리보는 해발고도 140m 지점이고, 관개지는 해발고도 130m에 위치하며, 관개지 내부에서는 구릉지가 있는 남쪽에서 갈담천이 흐르는 북쪽으로 약 5m 내외의 해발고도 차이가 있다 (그림 3).

서리보는 임실군 강진면 갈담리의 갈담 초등학교 남쪽에 위치하는 군우교 하류 약 120m 지점에 위치한다. 서리보(폭 약 40m)에서 취수한 물을 공급했던 관개 들은

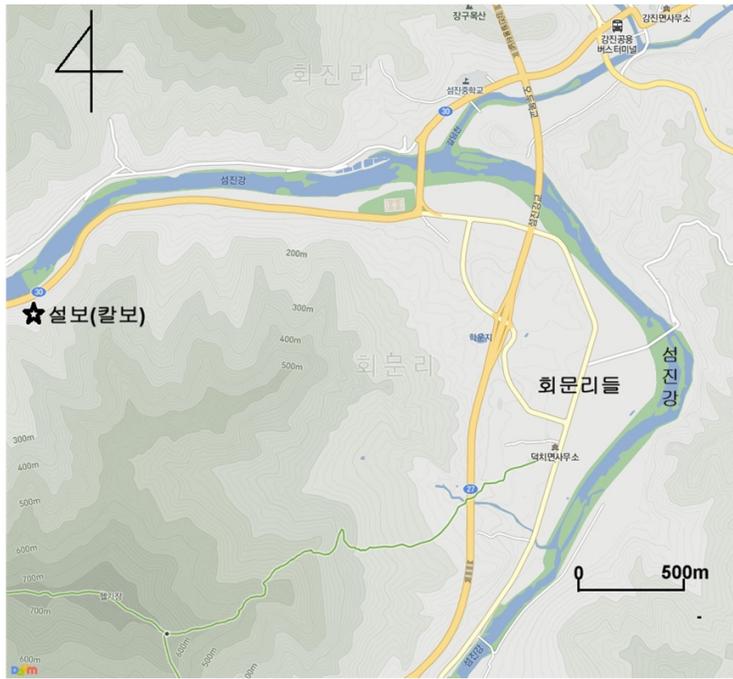
그림 4. 설보와 회문리들(전북 임실군 덕치면)

설보의 위치는 현재 덕치면의 북서쪽에 위치하는 갯진면 용수리 희여터 마을 앞에 위치하는 칼보로 추정된다. 섬진강댐 하류 약 3km 지점이다. 설보를 비롯한 회문리의 수리 시설은 1634년(인조 12년)에 시작하여 1639년에 완공되었다(그림 4).

회문리의 관개 면적은 약 400,000m²이며, 동서 약 600m, 남북 약 1.5km의 지역이다. 동쪽에는 섬진강이 북에서 남으로 활의 형상으로 굽어 흐르고 있으며(활주사면), 서쪽에는 회문산 산자락과 구릉지에 회문 마을이 위치하고 있다. 설보(160m)와 회문 마을(140m) 사이에는 약 20m의 해발고도차가 있으며, 설보(칼보)에서 회문 마을까지는 약 4km의 거리에 해당한다. 회문들 동쪽의 섬진강(해발고도 120m)은 고도차로 인하여(약 5m 내외), 하천의 물을 농업용수로 이용하기는 어려운 상태이다.

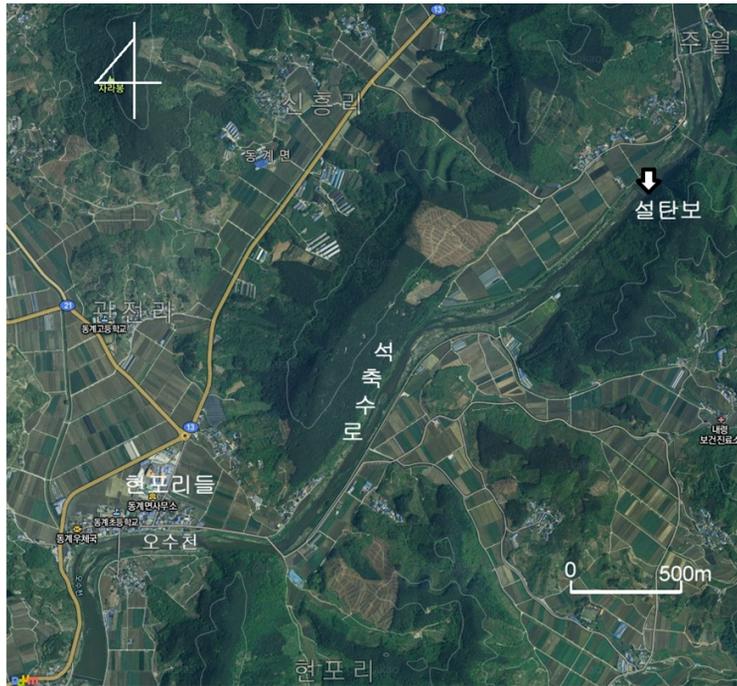
그림 5. 설탄보와 현포들(전북 순창군 동계면)

상평의 동쪽을 흐르는 오수천에 보(현포보 또는 설탄보)를 만들고 하평까지 2,606m의 수로를 축조하였는데, 이 중 약 1km 구간에서 산지와 오수천이 만나게 되는데, 이 지점에는 석축(石築)으로 수로를 축조했다. 석축 부

분은 1981년 콘크리트로 재시공되었으며, 수로 중간에는 이 농수로의 물을 이용한 소수력 발전소가 있다. 하평 지역의 관개 지역은 약 360,000m²이고, 현재는 동계면의 중심지로 면사무소, 초등학교 및 동계시장이 위치하고 있으며, 13번 국도가 동북 방향에서 남서 방향으로 통과하고 있다(그림 5).

여기에서 유추할 수 있는 지리적인 사실들은 첫째, 하평들의 해발고도가 부근을 흐르는 오수천보다 5~6m가 높아 오수천의 물을 농업용수로 이용할 수 없었다. 둘째, 상평은 하천과의 높이가 비슷하여 홍수를 겪었다. 셋째, 보와 수로의 축조 과정에 김원보라는 재지 사족과 남원부사 등의 관이 관여했다. 넷째, 1914년 이후 동계면의 중심지가 남쪽의 서호리에서 북쪽의 현포리로 이전했다. 다섯째, 눈이나 서리는 등장하지 않고 백발노인이 나타나서 위치를 알려주었고, 계절이 특정되지 않았다. 여섯째, 수로 중 약 1km를 석축으로 만들었다. 일곱째, 1736년으로 시기가 나타난다. 여덟째, 백발노인이 알려준 것이 보의 위치인지 수로의 위치인지가 혼동되어 나타난다는 점 등이다.
